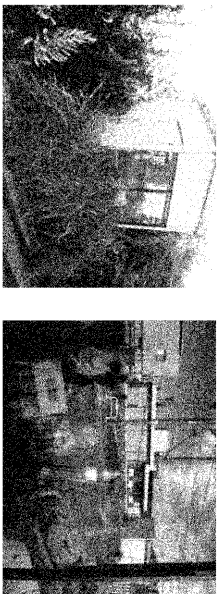
今般の監査において、この警備員小屋を確認したところ、小屋の中には、ガソリン缶やカセットボンベ等の危険物を含む多くの物品が保管されており、窓から直射日光が当たる状況では、火災等の重大な事故につながるおそれがある

コンテナふ頭公園の警備員小屋（占用許可物件）の様子（監査人撮影）  
（全景と窓越しに見た中の様子。中にガソリン缶等が置かれている。）

監査人が、コンテナふ頭公園を現地視察したところ、当公園内に所在している小屋の中に、ガソリン缶やカセットボンベ等の危険物を含む多くの物品が保管されている状態が見受けられ、窓から直射日光が当たる状況では、火災等の重大な事故につながるおそれがあると感じられた。

当該小屋について許可された占用目的は、「門衛警備のための警備員小屋の設置及び電源供給のための電柱設置のため」となっている。この点、都によると、あくまで一時的な保管であり目的外使用に当たらないとしているが、一時的にせよ、ガソリン缶等の危険物を直射日光が当たる場所に置くなど、安全な状態で保管していなかったことは問題である。このような状態は、海上公園を安心して利用することができている状態ではなく、公園の適正な管理が行われているとは言えず、不当な事案であると考える。

都は、占用者に対し、危険物の保管等安全管理についての指導を徹底されたい。

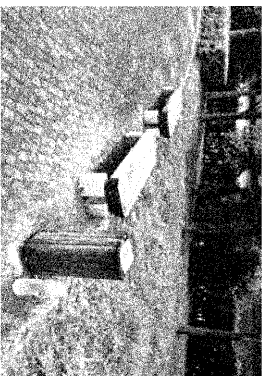
監査人が青海南ふ頭公園を視察したところ、公園内に灰皿が設置され、その周辺に複数の喫煙者を見受けた。他方で、灰皿からほど遠くない噴水付近を親子連れが散歩しており、子供たちが水辺周りで遊んでいる状況を認めた。この公園では、開園当初から当該灰皿が設置され、現在に至っているとのことである。

青海南ふ頭公園の様子（監査人撮影）  
（噴水付近に灰皿が設置されている。）
